# THỰC TRẠNG HẸN LÚN VỆT BÁNH XE TRÊN MỘT SỐ TUYẾN QUỐC LỘ NGUYÊN NHÂN VÀ BIỆN PHÁP KHẮC PHỤC

**GS. TS. PHẠM HUY KHANG**

*Trưởng Bộ môn Đường Ô tô và Sân bay  
Trường Đại học Giao thông Vận tải*

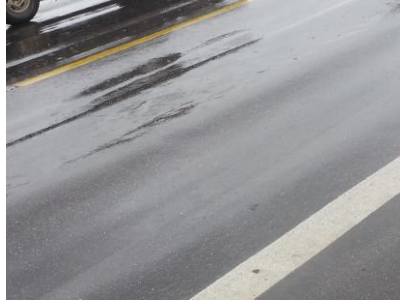
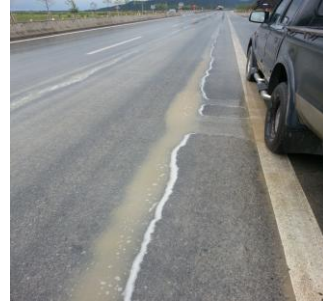
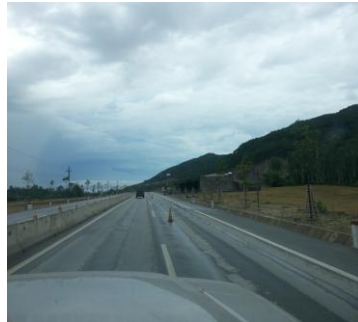
Trong thời gian gần đây trên một số tuyến quốc lộ quan trọng đã xảy ra hiện tượng hằn lún vệt bánh xe (gọi tắt là vết lún bánh xe), tức là hiện tượng lún xuống ở vệt bánh xe và trôi lên ở bên cạnh, trắc ngang ở làn này có dạng lượn sóng (hình 1).

**Hình 1.** Hần lún vệt bánh xe trên QL1 đoạn Vinh - Hà Tĩnh (ngày 13-6-2014)

Vết lún gây ra nguy hiểm cho xe cộ và khi trời mưa nước sẽ đọng lại gây ra hiện tượng mất lái khi xe chạy tốc độ cao. Theo tiêu chuẩn của Mỹ, việc đo vết lún dùng thước có chiều dài 1.2 m, đặt ngang làn đường để đo độ sâu vết lún và cứ 15 m chiều dài đo 1 lần.

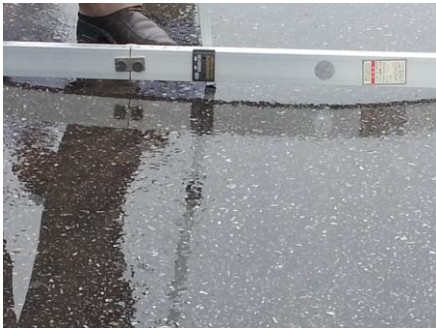
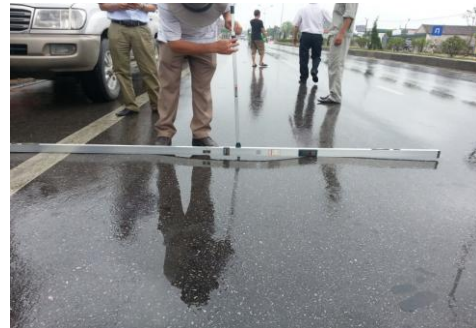
Cách đo: Dùng thước 1,22m đặt ngang vết hần; cứ cách 7,5m đo một chỗ rồi lấy trị số trung bình cho mỗi đoạn. Vết hần sâu trung bình 6-13mm: nhẹ; 13-25mm: vừa và >25mm: nặng. Thực tế đo tại QL1 đoạn Vinh Hà Tĩnh, vết lún nhiều đoạn lớn hơn 2.5 cm (hình 2).

*Theo cách phân loại như trên, vết lún của chúng ta đều ở dạng mức độ nguy hiểm cao.*

**Hình 2.** Đo chiều sâu vết hần lún tại QL1 đoạn Vinh-Hà Tĩnh (ngày 1-6-2014)

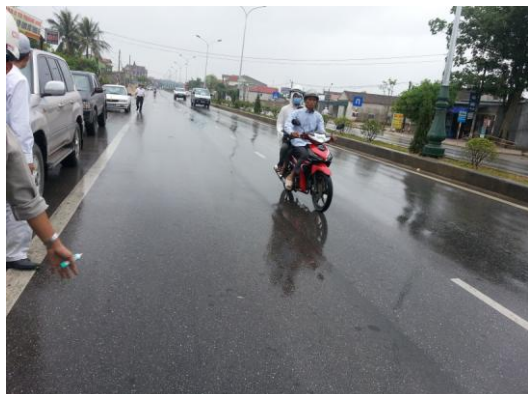
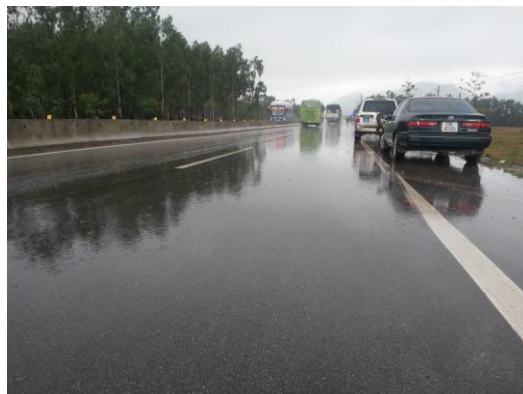
5. Nhiều đoạn trên tuyến cùng điều kiện xe chạy, nhiệt độ môi trường nhưng vẫn bền vững, không bị hư hỏng (hình 3).

**Hình 3.** Cùng một đoạn tuyến, vẫn có những đoạn mặt đường không bị hằn lún vệt bánh xe (ảnh chụp QL1 đoạn Vinh- Hà Tĩnh ngày 13 tháng 6 năm 2014)

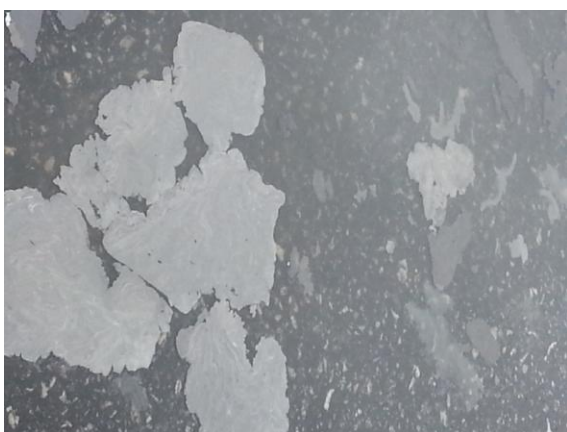
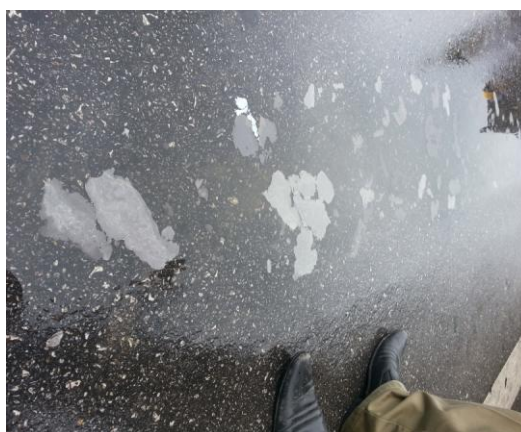
10. Nhiều mẫu khi khoan xuất hiện các chất thải màu cặn đen (dạng khoáng dầu) chảy ra từ mũi khoan chứng tỏ có chất lạ trong thành phần BTN (hình 4).

**Hình 4.** Vết đen xuất hiện khi khoan mẫu QL1 đoạn Vinh - Hà Tĩnh (ngày 13 tháng 6 năm 2014)

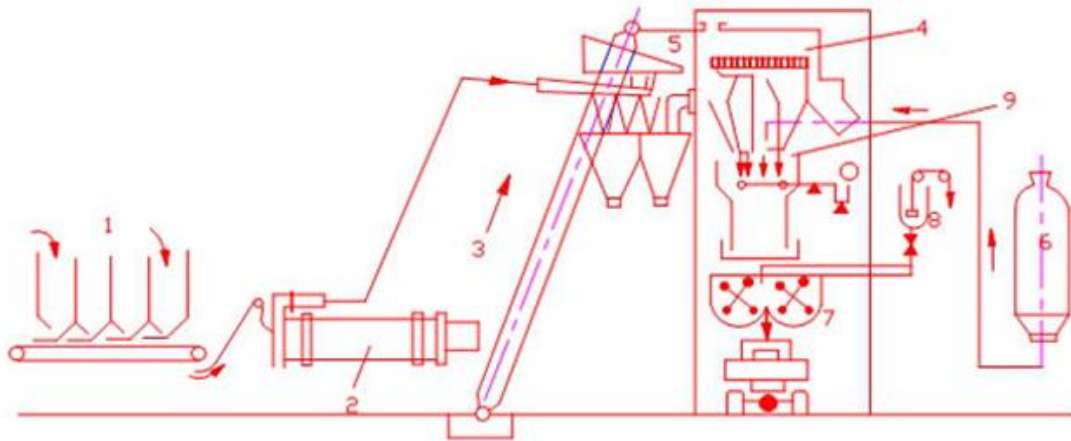
**Hình 5.** Sơ đồ làm việc chung của trạm trộn bê tông nhựa

Tuy nhiên việc tận dụng này trong thực tế rất khó kiểm soát (hình 5), bột khoáng thu hồi trong nhiều trường hợp không đảm bảo yêu cầu, thậm chí lẫn nhiều đất, chất hữu cơ từ vật liệu đá sau khi sấy.

Sơ đồ làm việc chung của trạm trộn bê tông nhựa đã chỉ rõ điều đó (hình 5).

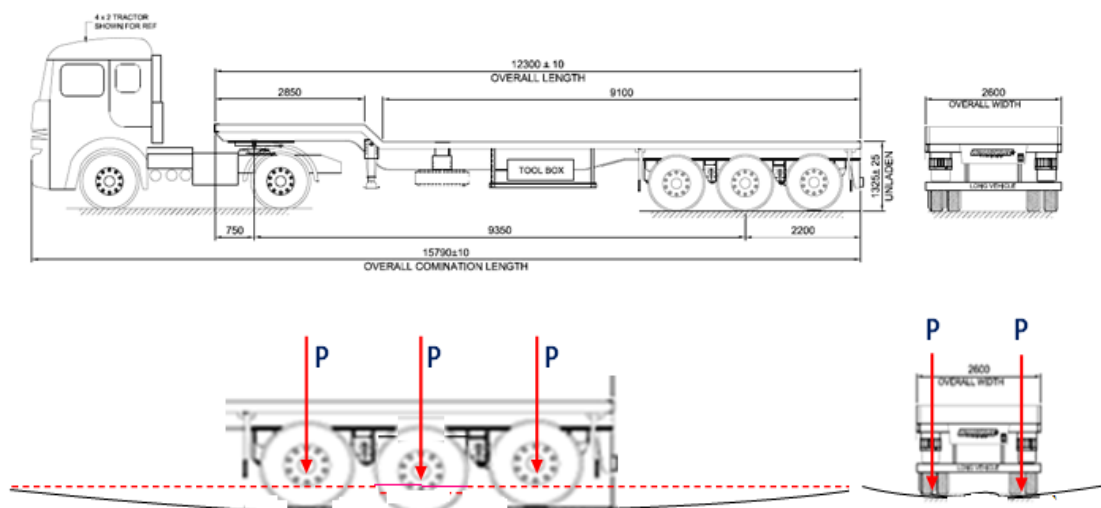
**Hình 6.** Ảnh hưởng của trục xe và tải trọng tới mặt đường

Mức độ ảnh hưởng cũng tương tự như xe 1 trục đơn, nhưng do ảnh hưởng của bánh xe lân cận nên hiện tượng phá hoại sẽ tăng lên nhiều (hình 6). Việc kiểm tra này có thể dùng phương pháp chấu vồng để xác định.

Các tính toán (theo AASHTO) các kết cấu mặt đường cần thiết phải tăng thêm từ 3-5 cm bê tông nhựa tùy thuộc từng khu vực, từng tuyến.

Cần tính toán và tăng chiều dày hợp lý cho lớp bê tông nhựa lên thêm từ 3-5 cm (tùy từng đoạn tuyền).
